## Bahaya! Kondisi Kolom Proyek RKB SDN Putat Nutug 03 Terlihat Keropos

Lukman Hakim - [BOGOR.JOURNALIST.CO.ID](http://BOGOR.JOURNALIST.CO.ID)

Oct 12, 2022 - 08:22

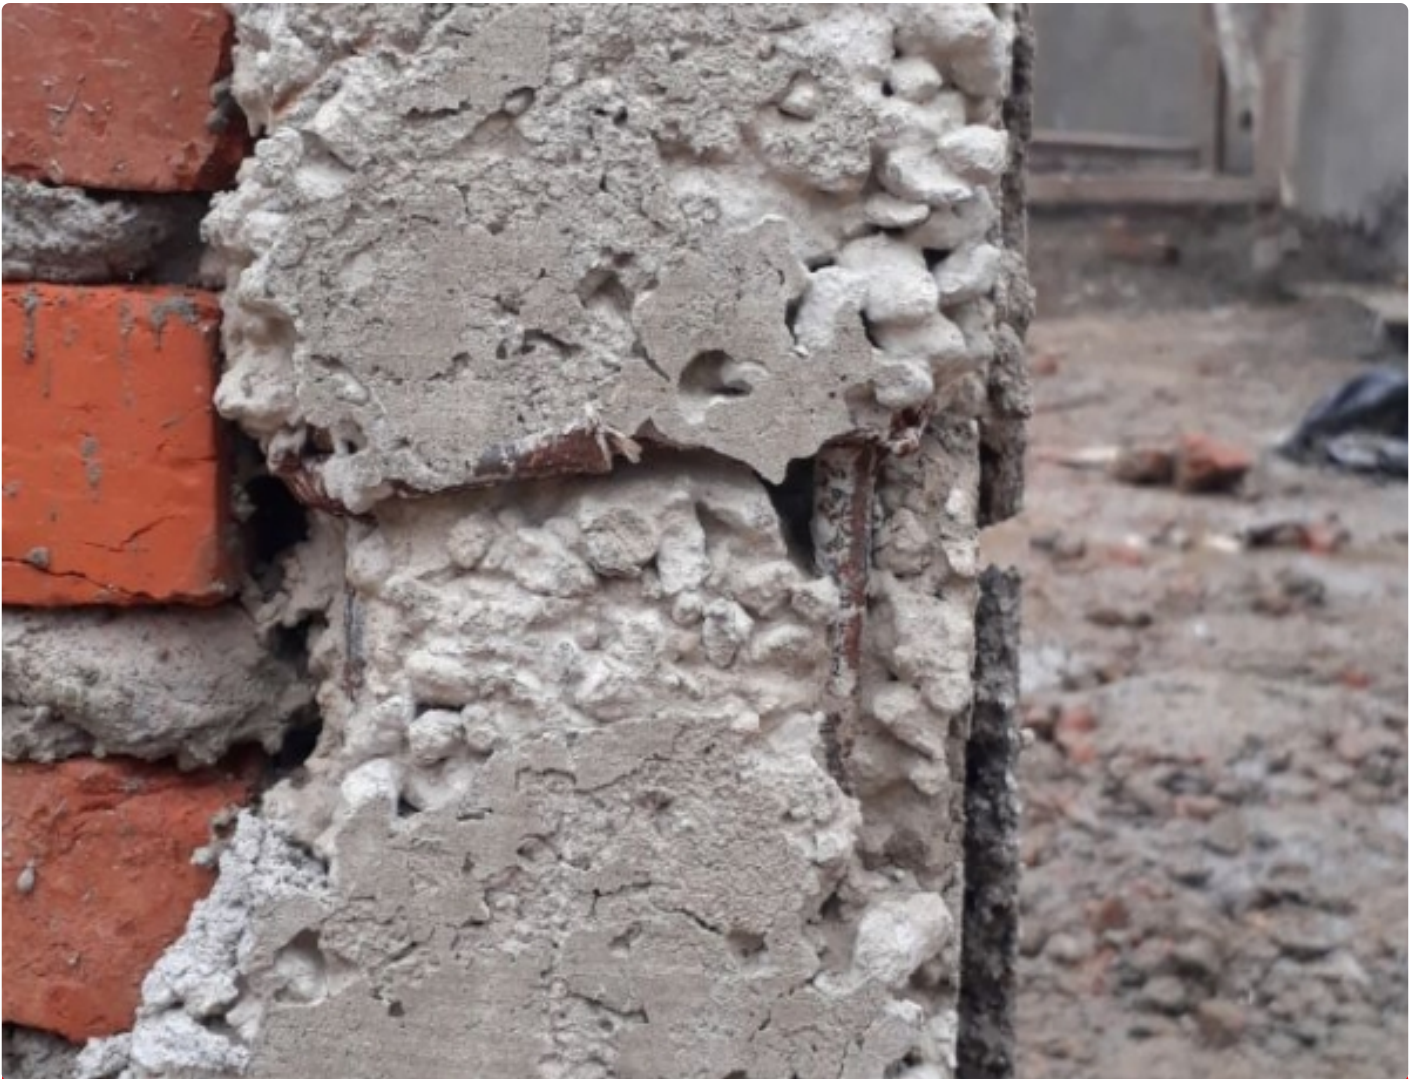
*Rawan ambruk, kondisi kolom proyek SDN Putat Nutug 03 terlihat keropos*

KAB.BOGOR,- Pekerjaan proyek Ruang Kelas Baru (RKB) di SDN Putat Nutug 03 Kec.Ciseeng yang bersumber dari APBD Kab.Bogor TA 2022 diduga tidak sesuai spek. Dari liputan media di lokasi, Minggu (9/10), terlihat kondisi struktur kolom banyak yang keropos, bahkan sampai terlihat rangkaian besi tulangan

beton.
