Saat Kondisi LC Masih Basah Pelaksana Nekat Gelar Rigid

KAB.BOGOR,- Pengecoran jalan beton (rigid pavement) pada kondisi Lean Concrete atau biasa disebut LC dalam kondisi masih basah di proyek peningkatan jalan Cikaret-Cibinong menjadi sorotan publik. Dari hasil pantauan media di lokasi saat proses pengecoran beton pada hari Selasa dini hari (19/7)

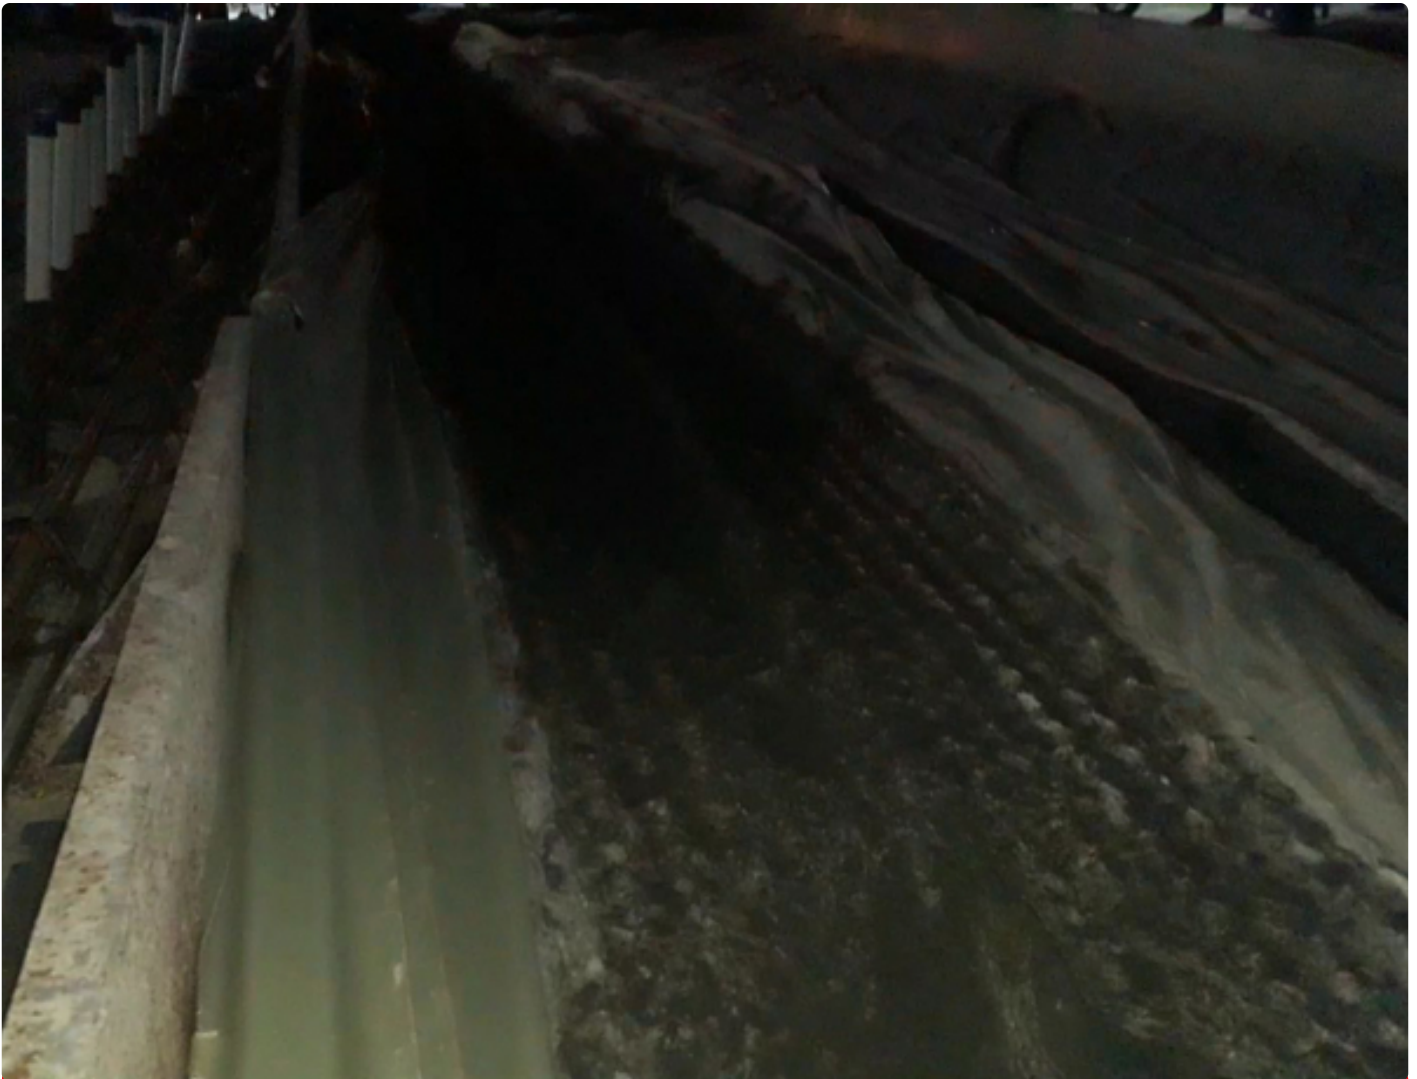
Kondisi Lean Concrete atau LC yang rusak dilindas mobil mixer

pukul 00.15 WIB, terlihat hamparan LC masih dalam kondisi basah/belum kering. Ironisnya lagi, kondisi lean Concrete (LC) ini sebelumnya sudah rusak lantaran dilindas mobil mixer (molen) yang melintas ke titik segmen pengecoran. Diduga Lean Concrete (LC) yang digunakan bukan dari batching plant.

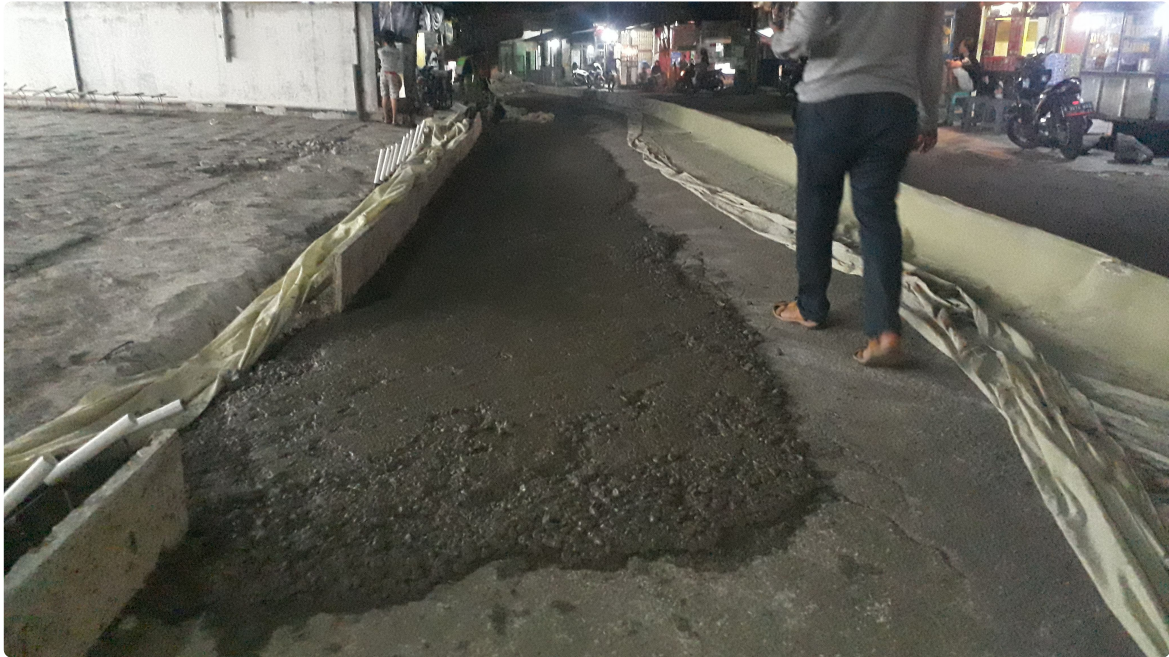
“ Baru tadi dipasang LC nya, selang 5 jam dah langsung di cor. Setahu saya biasanya jarak 1 atau 2 hari setelah LC kering baru di cor. Ngak tau kalo yang disini,” ujar warga yang tidak bersedia namanya ditulis kepada media ini, Selasa (19/7).

Selain itu, hamparan lean Concrete (LC) sebagai landasan juga tidak secara menyeluruh. Konsultan pengawas yang ditemui media di lokasi saat pengecoran menjelaskan, tidak dihamparnya LC secara keseluruhan nya karena sesuai RAB. Ia juga menjelaskan bahwa kondisi aspal yang lama 80 persen nya masih bagus.
